Gemeinde
Buttenwiesen

Projekt:
Sturzflut-Risikomanagement

| Plan: Lageplan OT Frauenstetten Überschwemmungsflächen HQ100 Wassertiefen Gefahrenklassen Schadenspotential | | Konzept Proj.Nr.: 122 627 Datum: Neusäß, den 11.11.2025 | |

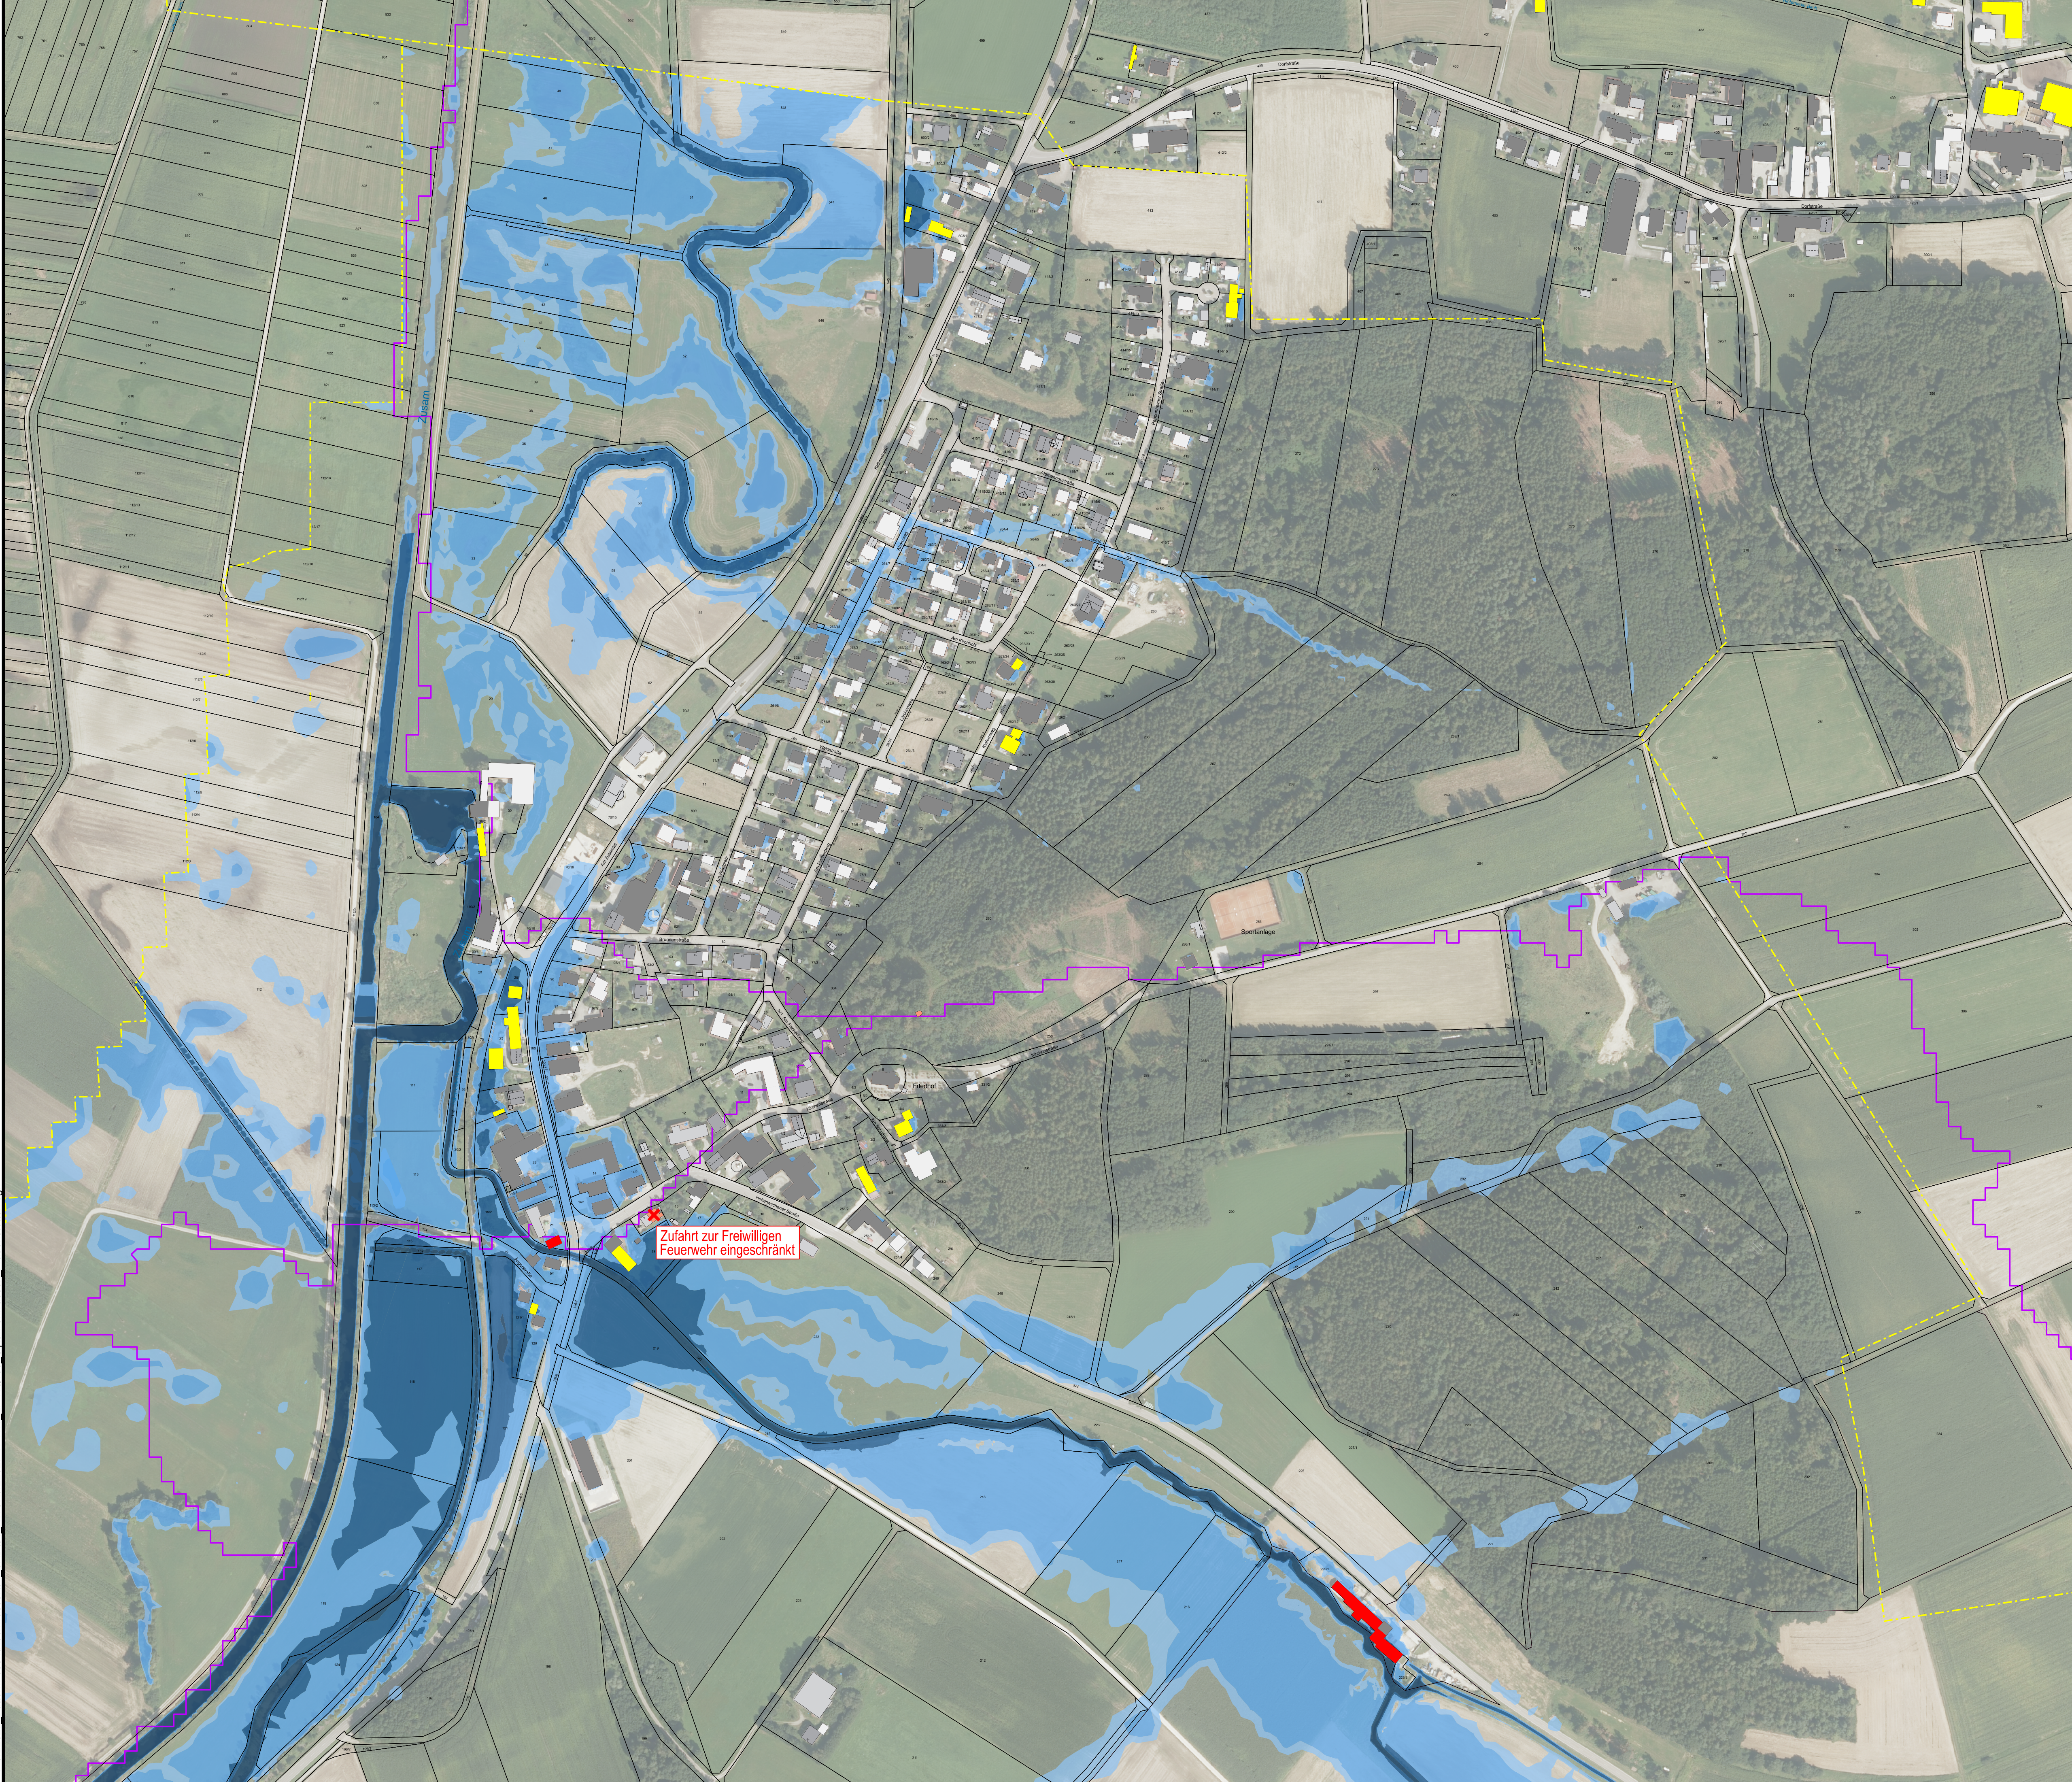
Gefahrenklassen Gebäude:

| <div><div>1</div></div> | Betroffenes Hauptgebäude / Nebengebäude Gefahrenklasse 1: Überflutungsgefahr: gering Wasserstand: 5 - 10 cm |
| <div><div>1</div></div> | Betroffenes Hauptgebäude / Nebengebäude Gefahrenklasse 2: Überflutungsgefahr: mäßig Wasserstand: 10 - 50 cm |
| <div><div>1</div></div> | Betroffenes Hauptgebäude / Nebengebäude Gefahrenklasse 3: Überflutungsgefahr: hoch Wasserstand: 50 - 100 cm |
| <div><div>1</div></div> | Betroffenes Hauptgebäude / Nebengebäude Gefahrenklasse 4: Überflutungsgefahr: sehr hoch Wasserstand: > 100 cm |

Wassertiefen HQ 100
Gefahrenklassen in Meter
